# DAÑOS EN EL CANAL “LOS MOLINOS – CÓRDOBA” ATRAVESANDO SUELOS COLAPSABLES DE ARGENTINA<sup>1</sup>

Roberto Terzariol<sup>2</sup>

## DAMAGES IN THE CHANEL “LOS MOLINOS – CORDOBA” IN COLLAPSIBLE SOILS OF ARGENTINA

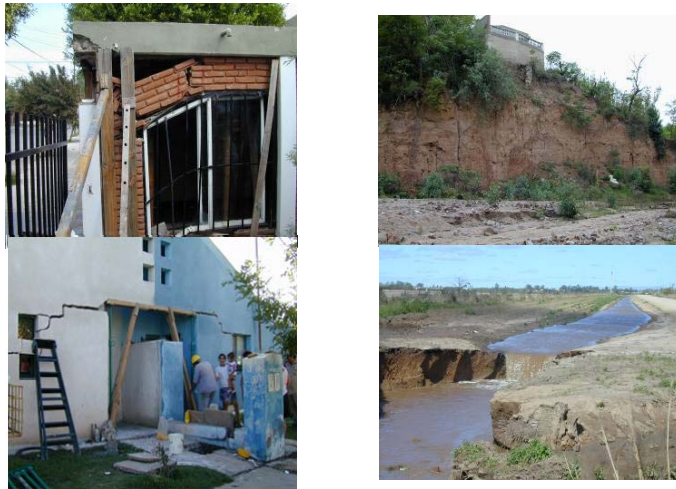
El colapso de la estructura interna del suelo, como se ha dicho, se traduce en un cambio brusco de volumen lo que provoca asentamientos importantes del suelo con los consiguientes daños a las estructuras fundadas sobre ellos, fenómenos de fricción negativa en los pilotes que los atraviesan, fenómenos de erosión superficial en escurrimientos de agua, erosión tubificada, etc. Todo ello genera graves problemas de funcionamiento de obras lineales como caminos, canales y líneas de tendido u obras puntuales. En la figura 4 se puede apreciar algunos ejemplos de estos problemas.

**Figura 4: Viviendas de una planta dañadas y erosiones en un cauce natural (de Terzariol, 2007)**

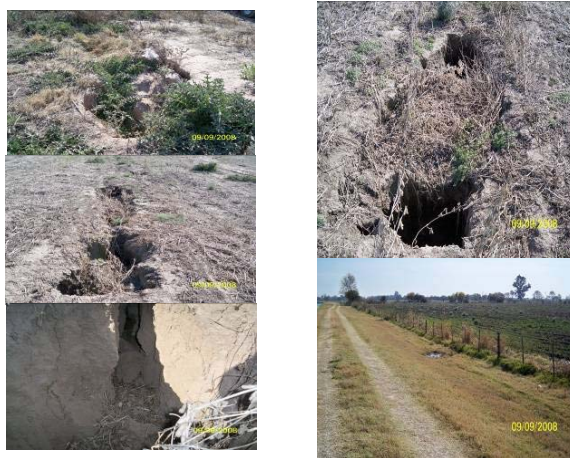
Por tratarse de una región semiárida, el régimen de lluvias es torrencial durante los tres meses de verano y es prácticamente nulo durante el resto del año. Al producirse las lluvias torrenciales y no existir cursos de agua permanentes, salvo los ríos ya mencionados, el agua circula como una gran lámina que afecta a toda la zona por igual. Cuando esta lámina de agua encuentra las singularidades mencionadas comienza una erosión, originalmente superficial, que forma cárcavas retrogradantes, erosionando los suelos superficiales hasta encontrar algún manto cementado que interrumpe su penetración. En otros puntos, pueden generar erosión tubificada que circula por debajo las obras lineales como caminos, canales, etc. Estas tubificaciones reciben localmente el nombre de “mallines”.

En la Figura 7 se pueden observar algunas fotografías de la secuencia de problemas descriptos en los campos vecinos y en proximidades del canal en estudio.

Figura 7: Secuencias de formación de una cárcava y un mallín.

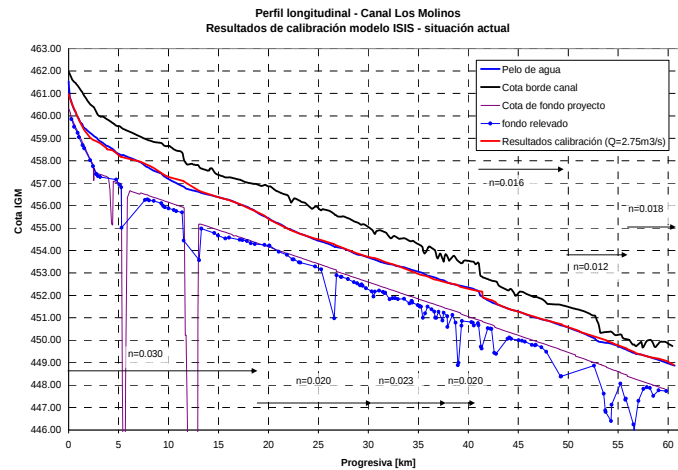
Los daños consisten en agrietamientos, roturas y colapsos de las losas de revestimiento, roturas en los sifones o en sus uniones y hundimientos generales del canal y la zona de influencia. Los movimientos del revestimiento pueden provocar dislocaciones máximas del orden de 30 a 50 cm, mientras que los asentamientos generalizados alcanzan valores superiores a 1,00/1,50 metros.

Los asentamientos producidos a lo largo de la traza del canal se han graficado en la Figura 8, donde se ve el perfil del fondo del canal, del borde superior actual y del nivel de escurrimiento de agua.

**Figura 8: Perfiles del canal a lo largo de la traza.**

Terzariol (2008) indica que las reparaciones más elementales, en el caso de rotura o agrietamiento del revestimiento, consisten en cubrir el canal con una geomembrana impermeable, la que se toma de los bordes superiores, ya sea con muretes de hormigón o cubiertas de suelo vegetal. En el caso de hundimiento generalizado se levantan muretes de hormigón en las zonas de desborde, las que continúan asentándose. Algunos tramos quedaron sin revancha hidráulica, y se han demolido algunos puentes que entorpecían el escurrimiento del agua.

Los intentos de reparación más importantes consisten en rellenar los mallines detectados y construir pantallas de intercepción, de 4,00 metros de profundidad, para evitar que las tubificaciones alcancen el canal. En algunos casos estas reparaciones han resultado satisfactorias, mientras que en otros no han dado solución alguna.

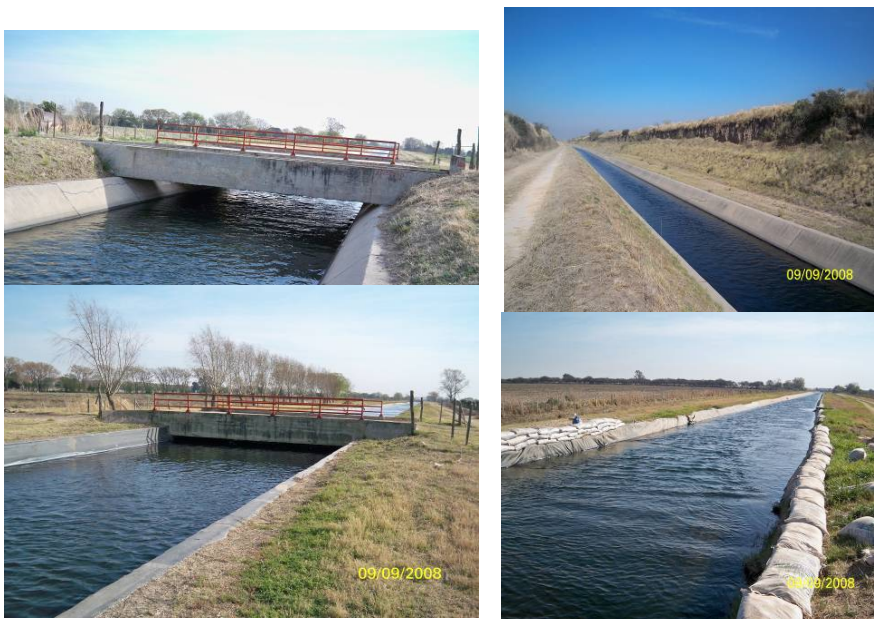
En la Figura 9 se puede apreciar las vistas de un puente antes y después de los asentamientos por colapso, mientras que en la Figura 10 se observan secciones del canal sin asentamientos y luego del asentamiento.

**Figura 9: Vista de un puente original y asentado. Figura 10: Vistas del canal sin daños y con asentamientos.**

En la sub-zona IIa, en general el suelo ubicado detrás de las losas colapsa o se tubifica, se fisura la losa de revestimiento y el agua del canal ocupa el espacio del suelo. En esta situación se procede al sellado mediante la geomembrana con lo que se impide el ingreso de agua desde el canal. El agua exterior es conducida por la tubificación y en estas circunstancias el empuje del agua del canal sobre la losa sin respaldo posterior provoca la rotura progresiva de los paños de revestimiento ubicados aguas arriba y abajo de la zona afectada, provocando un efecto dominó. El agua ingresada desde el canal, ya sea por los agrietamientos descritos o bien por deficiencias en las juntas con las obras de arte, provoca a su vez el colapso del suelo lo que provoca asentamientos mayores que arrastran a todo el suelo del sector afectado incluido el canal y los campos vecinos. Esta situación genera el desborde las aguas conducidas por el canal o el anegamiento de campos vecinos al cambiar la pendiente general.

Por su parte en la sub-zona IIb el suelo-cal disminuye la posibilidad de aparición brusca de daños en el revestimiento y no se produce la desaparición del suelo ubicado detrás del revestimiento, lo que hace que las reparaciones preliminares surtan un efecto mejor. De todos modos, la presencia de mallines subyacentes genera colapsos generalizados con resultados similares a los de la sub-zona 2-1.

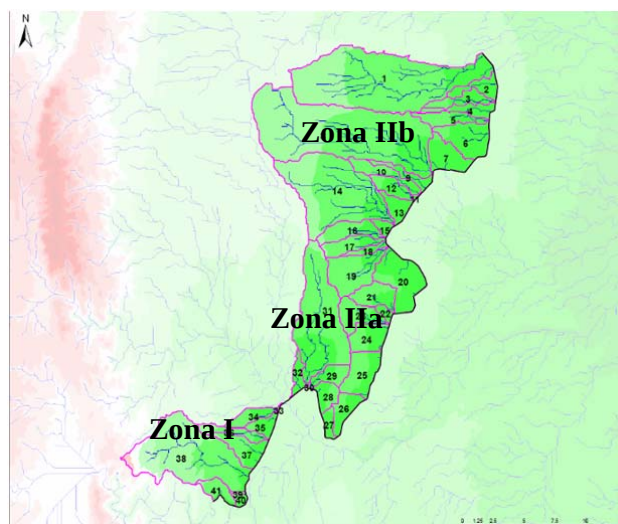
Como se ha indicado los daños más significativos se han producido en la zona II y en particular en las sub-zona IIb. En la Figura 11 se pueden apreciar las cuencas de aporte a lo largo del canal y su influencia relativa a la traza del canal.

**Figura 11: Cuencas de aporte laterales al canal.**

La zona I, tiene una zona de aporte reducida y además los suelos locales no son colapsables e incluso aparecen mantos rocosos aflorantes. Por lo tanto los daños son prácticamente inexistentes y se circunscriben a problemas puntuales de fácil resolución.

La sub zona IIa, presenta una cuenca de aporte de mediana envergadura y por la topografía del sector el canal discurre por secciones excavadas en trinchera o bien excavadas desde la superficie, pero casi sin secciones en terraplén. El escaso aporte de agua y el hecho que por la topografía las aguas tienden a no interceptar el canal (excavación en trinchera), hacen que los daños en el sector sean de media intensidad ubicados en tramos cortos y bien diferenciados.

Finalmente la sub zona IIb, por su parte es la que presenta la mayor área de aporte, y por su topografía muy plana el canal presenta zonas con sección semi-enterrada o bien en terraplén con muy pocos tramos en los que se han previsto cunetas de guarda y pasos de agua inferiores.
