# DAÑOS EN EL CANAL “LOS MOLINOS – CÓRDOBA” ATRAVESANDO SUELOS COLAPSABLES DE ARGENTINA<sup>1</sup>

Roberto Terzariol<sup>2</sup>

## DAMAGES IN THE CHANEL “LOS MOLINOS – CORDOBA” IN COLLAPSIBLE SOILS OF ARGENTINA

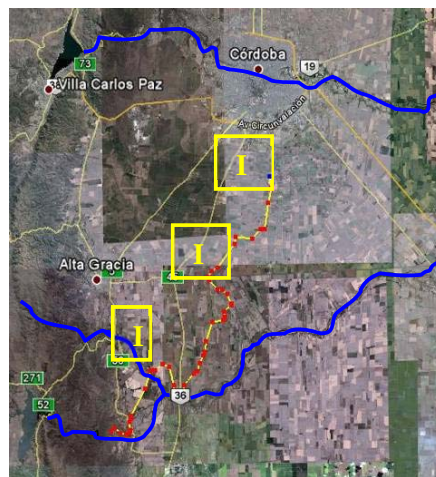
**Figura 5: Trazo del canal “Los Molinos – Córdoba”.**

A lo largo de las décadas de 1960 y 1970 se construyó en la provincia de Córdoba el canal “Los Molinos – Córdoba”, de aproximadamente 60 km de longitud, para abastecimiento de agua potable a la ciudad de Córdoba y riego. Como se aprecia en la Figura 5, el mismo nace de un azud nivelador ubicado sobre el río Los Molinos aguas abajo del dique homónimo, y bordea el mismo hacia el Este para luego dirigirse hacia el Norte en dirección a la localidad de San José de la Quintana. De allí, siempre en dirección Norte atraviesa el Río Anisacate, y luego de algunos kilómetros continúa con dirección Sur hasta proximidades del cruce entre la Ruta N° 36 y el Río Xanaes. En este punto su rumbo toma nuevamente dirección Norte, pasa en proximidades de la localidad de Rafael García, atraviesa el camino a San Carlos y continua paralelo a éste hasta un derivador que, por una parte abastece de agua a la Planta Potabilizadora ubicada en proximidades de la localidad de Bouwer y por otra se divide en una serie de canales de riego menores que sirven al cinturón verde de la ciudad de Córdoba.

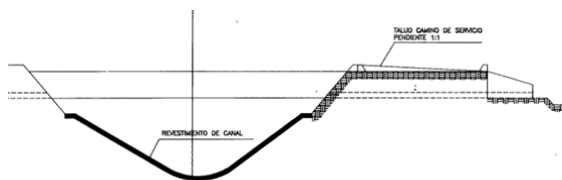
Figura 6: Sección típica del canal y de los cruces superiores.

En general el canal tiene sección en forma de tolva (Figura 6) y su revestimiento es de hormigón simple de algunos centímetros de espesor. El mismo se conduce siguiendo curvas de nivel relativamente próximas, de modo de mantener una pendiente razonable desde el punto de vista hidráulico.
